**УТИЦАЈ ЛОШИХ ЕЛЕКТРИЧНИХ
КОНТАКАТА НА НАСТАНАК
ПОЧЕТНОГ ПОЖАРА И МЕТОДА ЗА
ЊИХОВО ОТКРИВАЊЕ У
НИСКОНАПОНСКИМ
ЕЛЕКТРИЧНИМ ИНСТАЛАЦИЈАМА**

докторска дисертација

**THE INFLUENCE OF POOR
ELECTRICAL CONTACTS ON THE
OCCURRENCE OF INITIAL FIRE AND
A METHOD FOR THEIR DETECTION
IN LOW-VOLTAGE ELECTRICAL
INSTALLATIONS**

Doctoral Dissertation

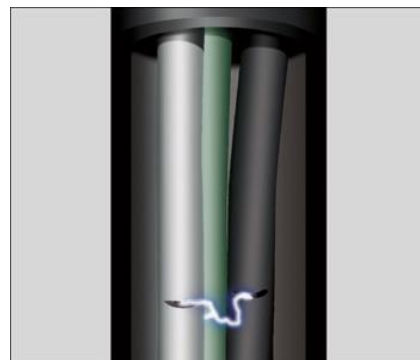
По свом положају у струјном колу електрични лук може бити редни – серијски (слика 1), или паралелни – оточни (слика 2). У оквиру струјног кола редни електрични лук се може јавити на било ком месту од разводне табле до пријемника електричне енергије, укључујући разводну таблу и сам пријемник. Паралелни електрични лук се може јавити између фазног и неутралног проводника, између неутралног проводника и масе (или заштитног проводника), као и између фазног проводника и масе (или заштитног проводника).

Слика 1. Редни (серијски) електрични лук [21] Слика 2. Паралелни (оточни) електрични лук [21]

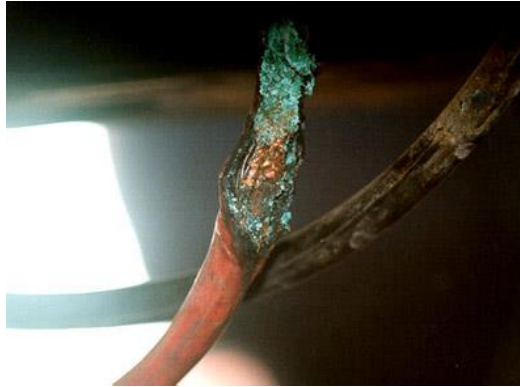
Слика 4. Последице оштећења електричног проводника услед кратког споја преко електричног лука

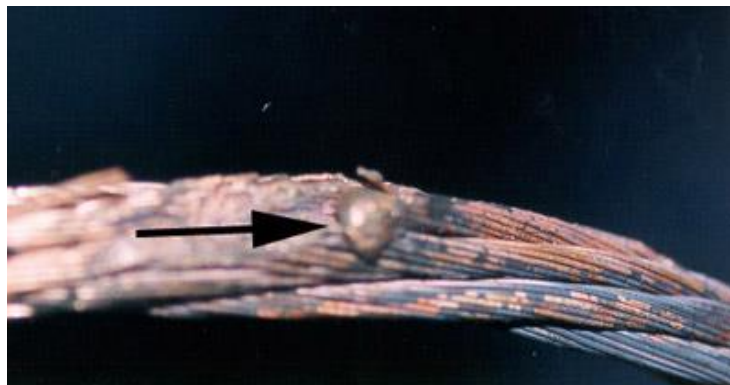
Експерименти су показали да кратак спој преко електричног лука може бити узрок пожара уколико капи ужареног метала дођу у додир са запаљивим материјалима, као што су нпр. папир или платно [19].

Слика 5. Последице кратког споја преко електричног лука код кога је дошло до појаве истопљених капљица метала

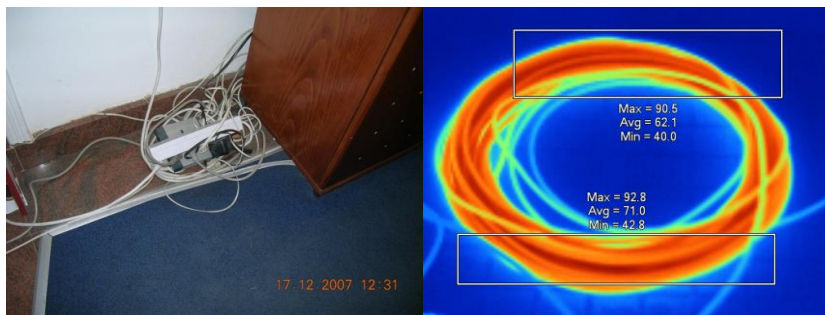
До прегревања проводника може доћи и при називним струјним оптерећењима, уколико се спречи нормално одвођење топлоте, тј. уколико се повећа топлотна изолација (што се, на пример, може остварити намотавањем проводника у клупко или постављањем неког облика спољне топлотне изолације). Лабораторијском демонстрацијом је показано да се енергетски кабл може запалити у току нормалног рада уколико се смота у клупко и прекрије одећом [6]. Нажалост, овакве ситуације су честе у стамбеним и пословним објектима у нашој земљи (слика 6).

Слика 6. Пример неадекватно постављеног продужног кабла и термовизијски снимак који се односи на проводник смотан у клупко

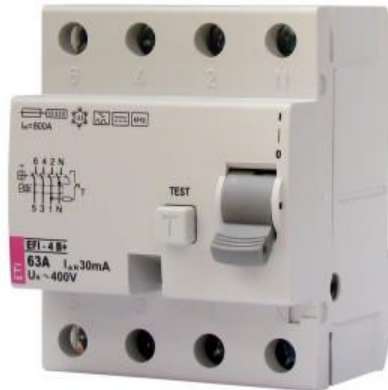
струјно коло) при појави диференцијалне струје (струје „цурења“) веће од његове струје реаговања. Заштитни проводник води се директно ка пријемнику (без прикључивања на ЗУДС).

Слика 11. Физички изглед трофазног ЗУДС-а

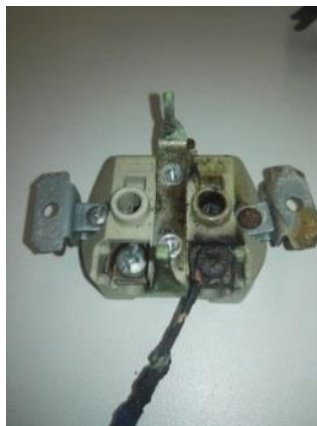
На слици 12 се може видети термички оштећена *PVC* изолација проводника на месту лабавог контакта на прикључку шуко-утичнице изведеном помоћу завртња.

Слика 12. Термички оштећена *PVC* изолација на прикључку шуко-утичнице (максимална температура на месту контакта износила је преко 700 °C)

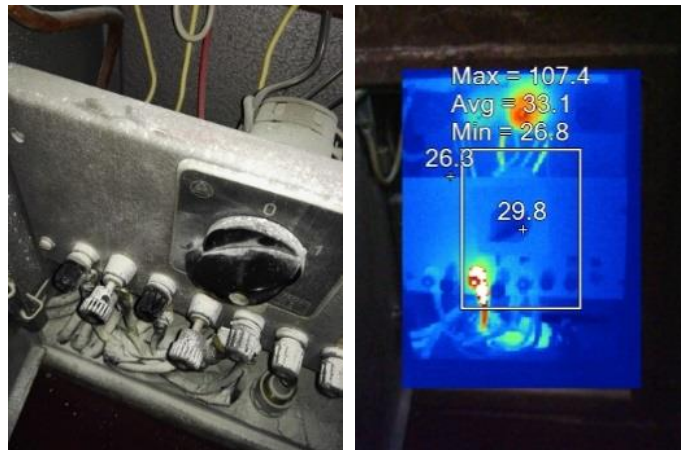
термовизијском снимку се јасно види „врела“ тачка на једној од активних фазних стезаљки, чија је температура око $107\text{ }^{\circ}\text{C}$, иако је она била максимално затегнута (максимално дозвољена температура за *PVC* изолацију је $70\text{ }^{\circ}\text{C}$). Међутим, функционалном провером стања стезаљке утврђено је да је она била механички оштећена, због чега се чвршћа веза од тренутно постојеће није могла остварити. Због тога је прекинуто напајање електричном енергијом и извршена замена стезаљке.

Слика 13. „Врела“ тачка на једној од стезаљки фазног проводника

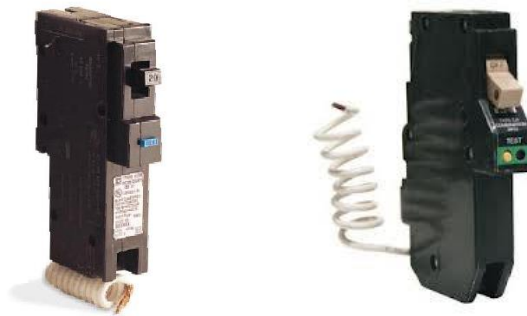
Слика 20. *AFCI* прекидачи: лево – обичан, десно – комбиновани тип

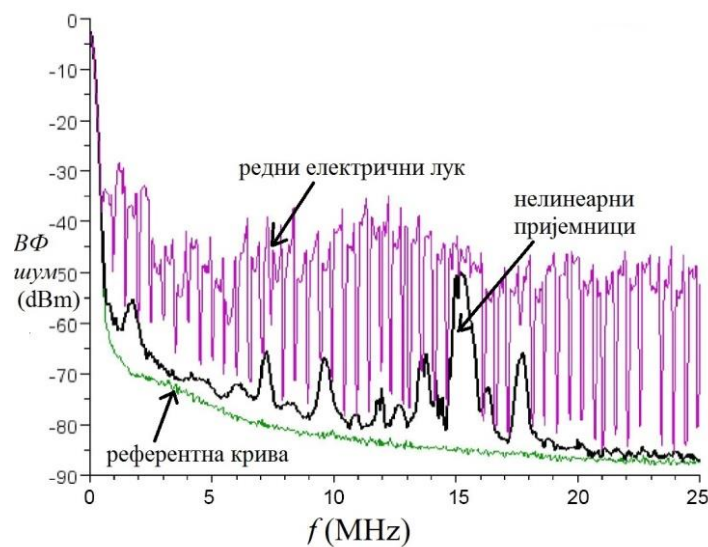
Слика 25. Позадински електрични шум нелинеарних пријемника и шум настао од редног електричног лука

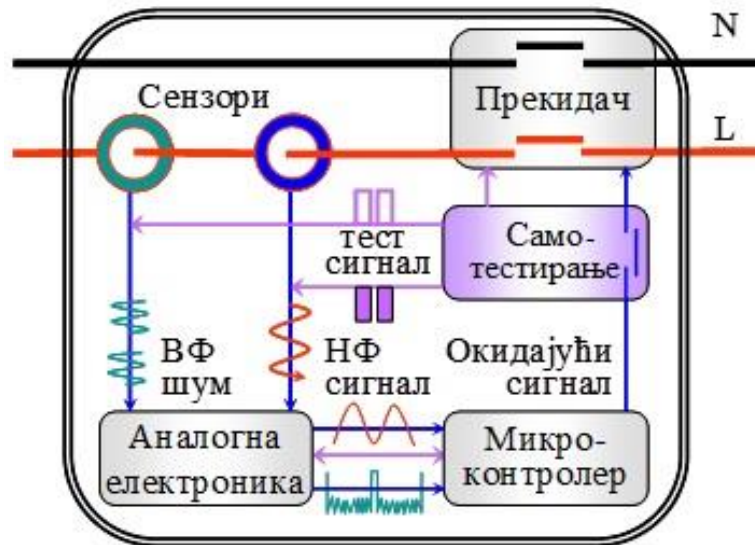
Слика 26. Дијаграм самотестирања *AFDD*-а

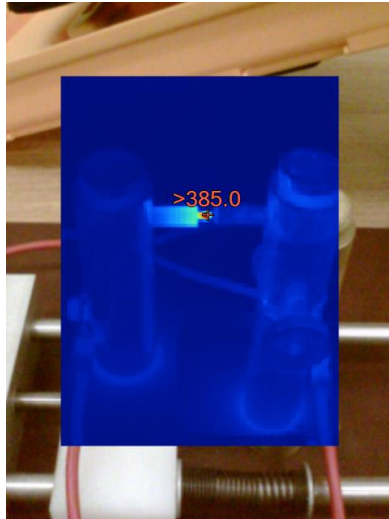
Слика 33. Пример термовизијске слике „вреле“ тачке за комбинацију електрода бакар–месинг

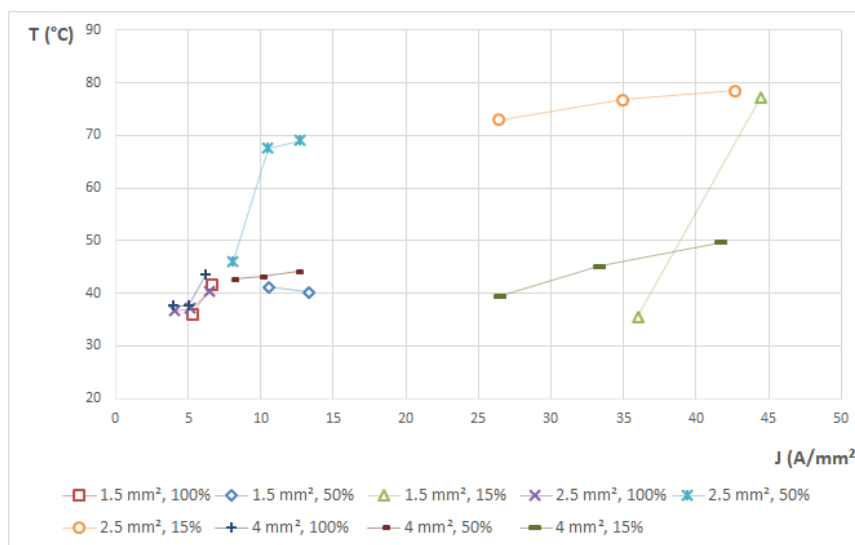
Слика 36. Графици температуре контакта као функција густине струје за комбинацију електрода бакар–бакар

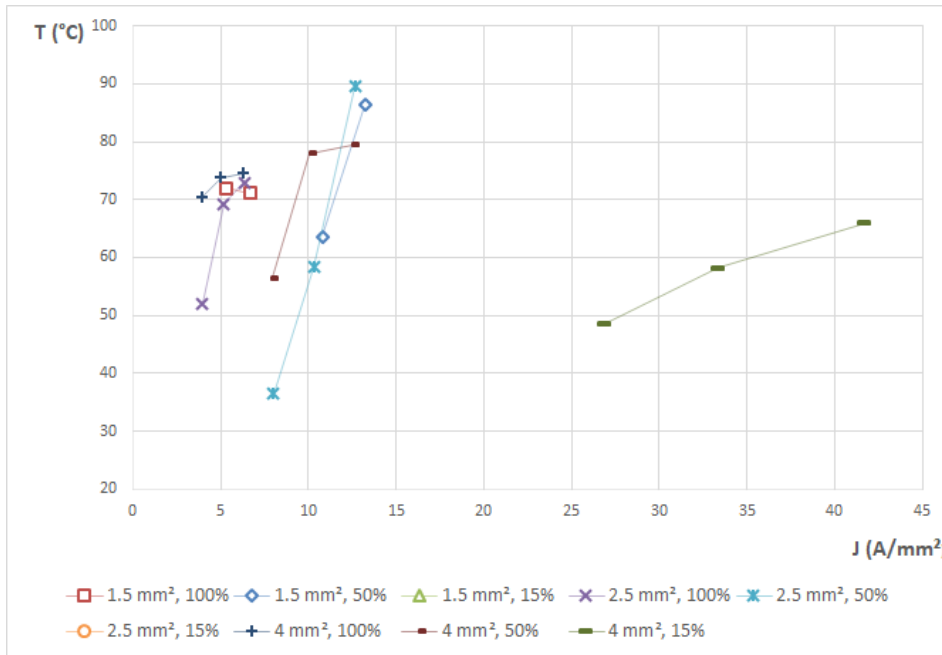
Слика 37. Графици температуре контакта као функција густине струје за комбинацију електрода бакар-месинг

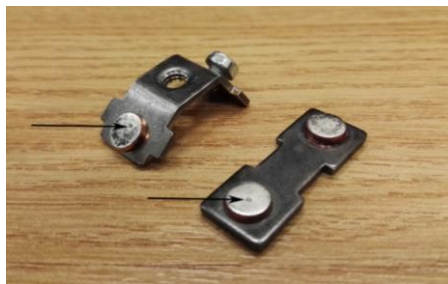
Слика 41. Делови главног прекидача са смањеном површином преклапања бакарних плочица

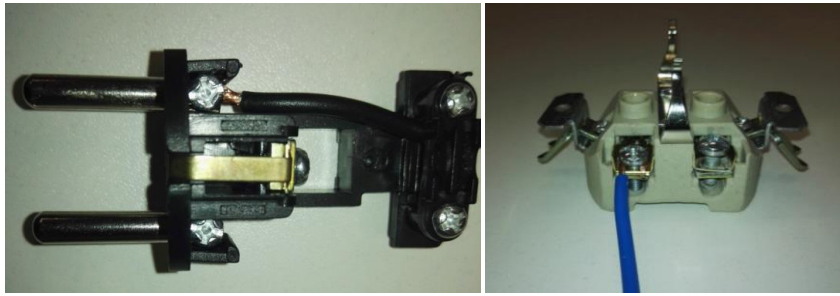
Слика 42. Снимак тела утикача (лево) и утичнице (десно) коришћених у експерименту

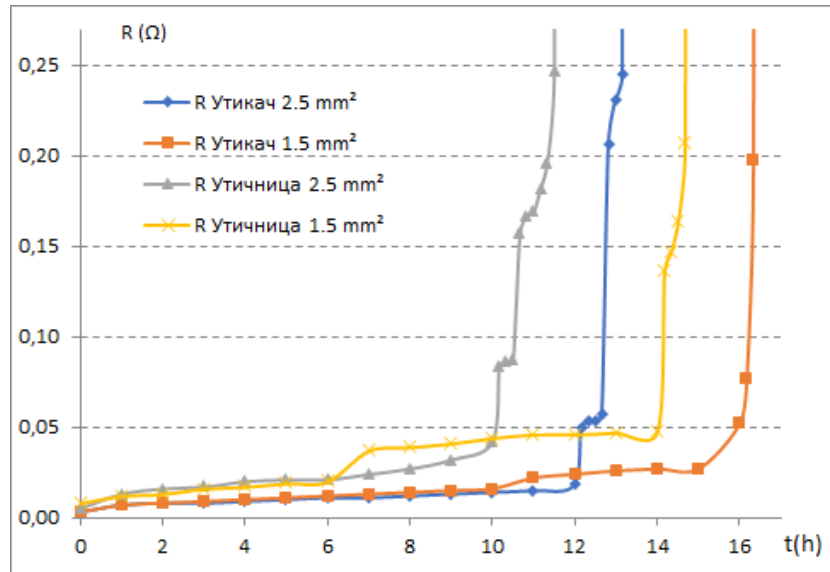
Слика 44. Графици зависности отпорности контакта у функцији времена, који важе за испитане утичнице и утикаче, са моментом затезања од $0,1 \text{ Nm}$ (врло лош контакт) и јачином струје од 16 A

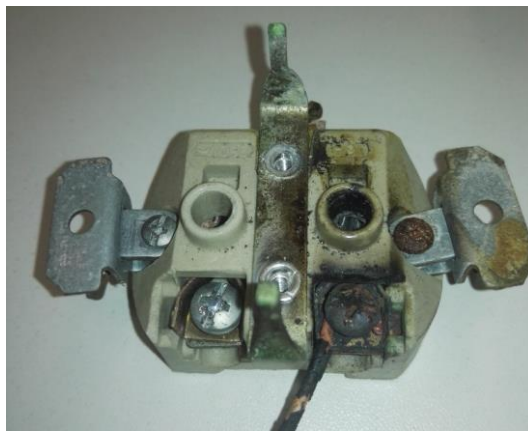
Слика 48. Оксидни слој формиран на десном, завртњем изведеном прикључку, током извршеног експеримента на утичници

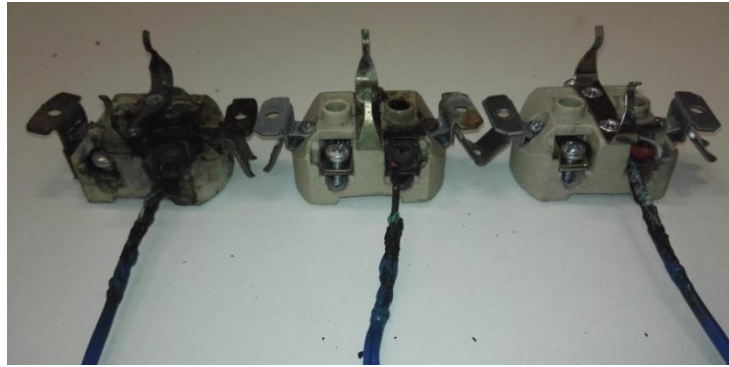
Слика 65. Утичнице након изведених експеримената: стара (лево), нова третирана концентрованом сумпорном киселином (у средини) и нова третирана царском водом (десно)
